Note de version – Logiciel PEB 15.5.2

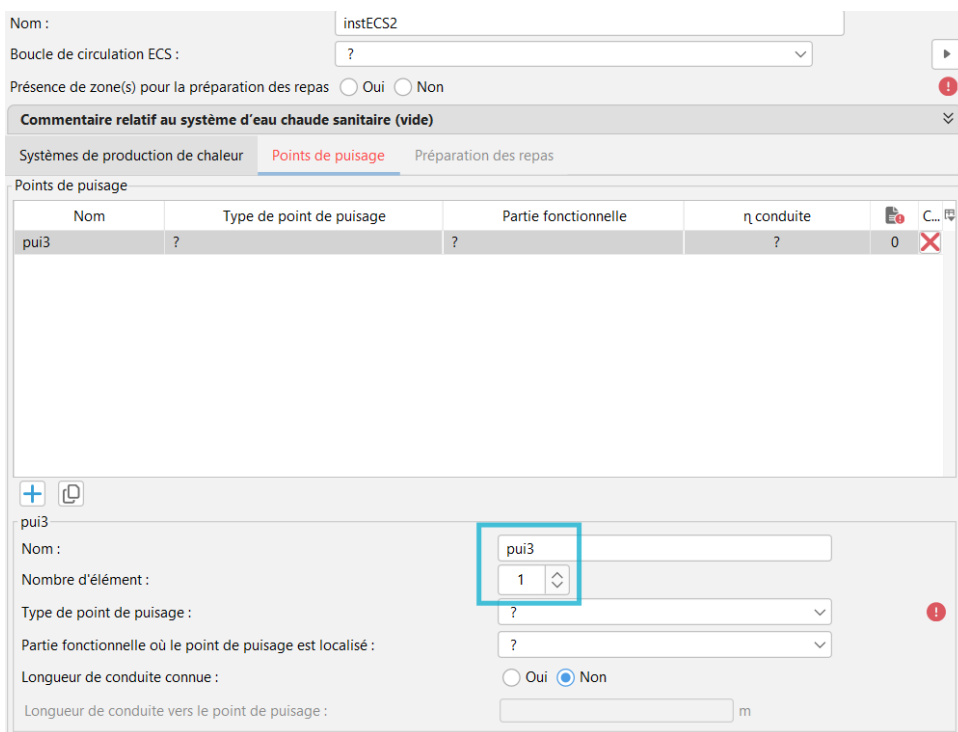
Correction d'un problème d'encodage des points de puisage (unités PEN)

Depuis la version 15.0, un dysfonctionnement apparaît lors de l'encodage des unités PEN. Le champ permettant d'indiquer le nombre de points de puisage augmente automatiquement et sans s'arrêter lorsque le nom d'un point de puisage était modifié sans validation par la touche « Enter », puis qu'un clic était effectué sur la flèche vers le haut ou vers le bas.

Cette anomalie est corrigée depuis la version 15.5.2.

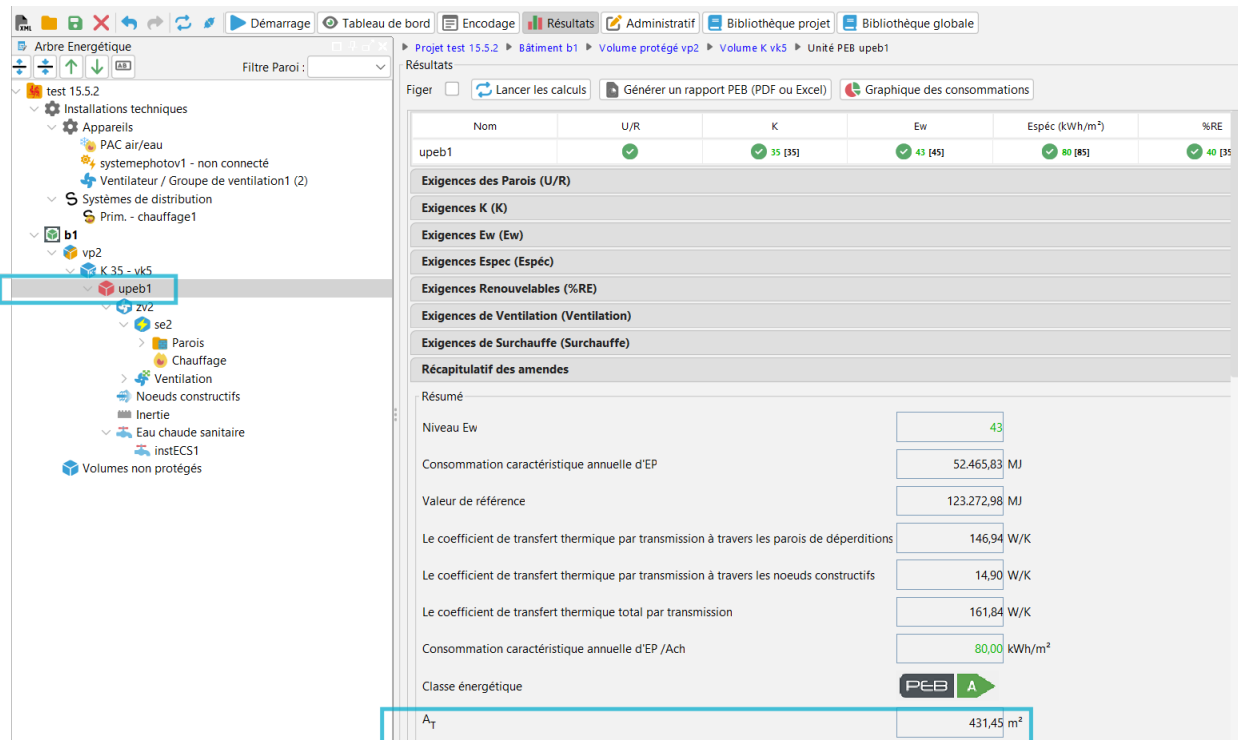
Rétablissement du résultat « Surface de déperdition – At » par unité

Lors de la suppression des informations relatives au niveau S en Wallonie, le résultat « Surface de déperdition – At » détaillé par unité avait été retiré. La surface de déperdition totale reste disponible via les résultats du niveau K. Toutefois, dans le cas des immeubles d'appartements, le détail par unité peut être utile, notamment pour certains calculs réalisés par l'utilisateur (par exemple liés à l'étanchéité à l'air). Depuis la version 15.5.2, le résultat « Surface de déperdition – At » détaillé par unité est à nouveau disponible dans le résumé des résultats.
